# GOLVBRUNNSRAPPORTEN

## INLEDNING

En av de absolut vanligaste skadeanmälningarna Gar-Bo får in är anmälningar om felmonterade golvbrunnar. Dessutom har vi uppmärksammat att även nygjorda golvbrunnar ofta får anmärkningar vid besiktningar. År 2015 ska inte detta förekomma och vi startade under hösten 2014 Golvbrunnprojektet, ett omfattande projekt tillsammans med våra besiktningsmän, för att kunna gå till botten med problemet. Vår ambition med Golvbrunnprojektet är att den ska resultera i att besiktningsmännen, om något år, inte behöver rapportera om en enda felaktigt monterad golvbrunn.

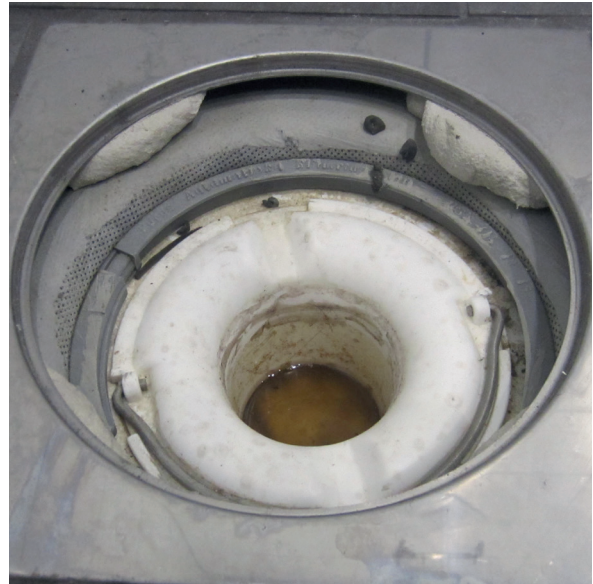
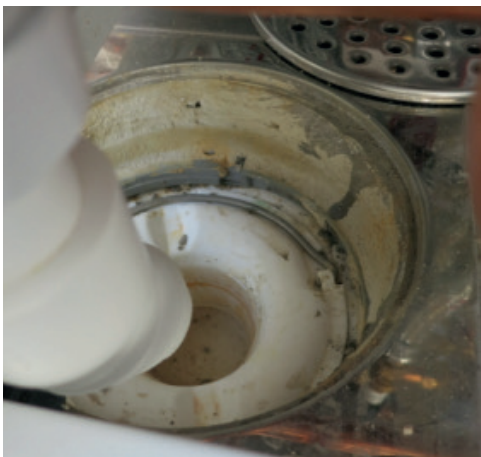
Vid 246 golvbrunnar syntes att brunnsgallret inte var helt undergjutet eller att fästmassan/bruket inte var tillslätat, vilket är en avvikelse.

Ojämn tillstrykning med håligheter mellan brunnsmanschetten och brunnsgallret kan ge upphov till bakteriehärdar från hår och hudrester. Vid rengöring har skador uppstått på fuktskyddet, då rengöring skett med bl. a vassa föremål. Vidare kan brunnsgallret deformeras om det inte är helt undergjutet. En trasig brunnsmanschett kan leda till en kostsam fuktskada.

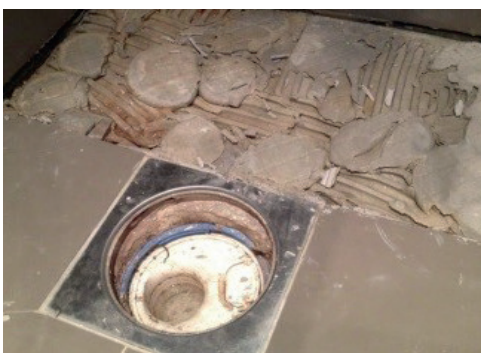
På 67 av golvbrunnarna såg vi att de låg djupt. Det finns inget exakt mått hur djupt en golvbrunn får ligga dock skall golvbrunnensflänsen ligga i nivå med tätskiktet. För att komma i rätt nivå vid en för lågt ingjuten golvbrunn, används en förhöjningsring av samma fabrikat som golvbrunnen.

Om inte tätskiktet (brunnsmanschetten) ligger i nivå med golvbrunnen är det stor risk att det inte blir riktigt tätt vid klämringen med risk för vatten skador. Vidare kan en för djupt liggande brunn tyda på att fallspackling utförts ovanpå tätskiktet, vilket också är ett fel utförande.

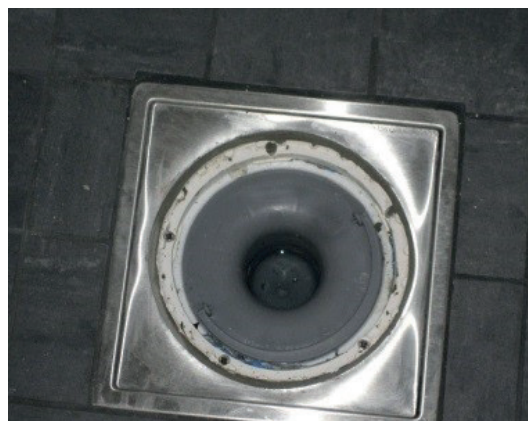
Vi fann 24 golvbrunnar där brunnsmanschetten stack fram under klämringen. Golvbrunnsmanschettens syfte är förutom att utgöra tätning mellan golvets tätskikt mot golvbrunn även att uppta eventuella rörelser.

Skulle det finnas en vertikal del av brunnsmanschetten mot brunnen kan detta innebära töjningar/spänningar på tätningen mot golvbrunnen, vilket kan leda till läckage över tid.

Brunnsmanschettens anslutning mot klämringen skall både vara rätt avskuren samt fast ansluten med klämringen. Brunnsmanschetten skall inte kunna ses under klämringen.

Plattsättarna använder inte de hjälpverktyg som finns. T.ex. skärverktygen vid tillskärning av brunnsmanschetten, vilket gör att manschetten sticker fram under klämringen.

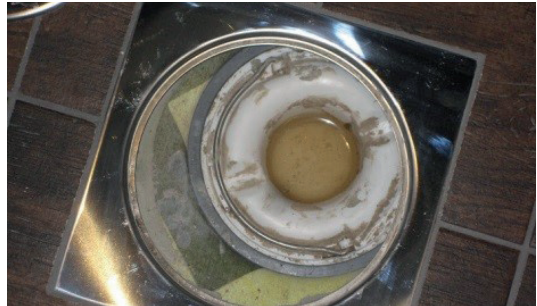
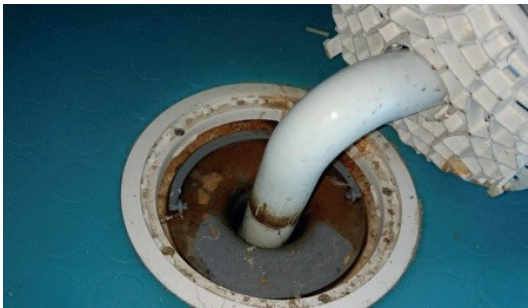
I 19 fall upptäcktes att vattenlåset var otillgängligt, vilket är ett fel. Vid anpassning av klinkerplattorna mot brunnsgallret kan en viss förskjutning accepteras, eftersom man önskar hela plattor eller mindre skärningar mot gallret. Vid för stor förskjutning blir det svårt att ta upp vattenlåset, vilket innebär att det inte går att rensa från hår och beläggning som bildas med tiden. Vidare finns det golvbrunnar som monteras under inklädda badkar eller värmepannor. Därför borde golvbrunnens placering beaktas så att framtida skötsel och rengöring underlättas. Risk finns annars att rengöring uteblir med stopp som följd.

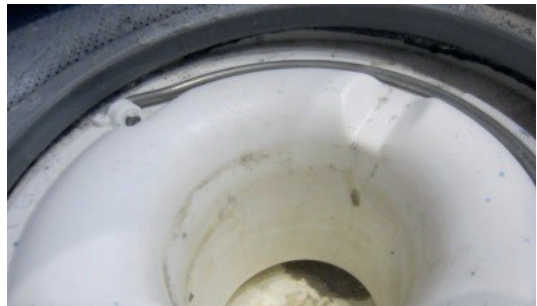
Vid 24 golvbrunnar var inte klämringen rätt monterad, den var inte riktigt bottenad mot sätet i golvbrunnen. I och med detta finns det stor risk för vattenskada då manschettens tätande funktion inte är fullgod.

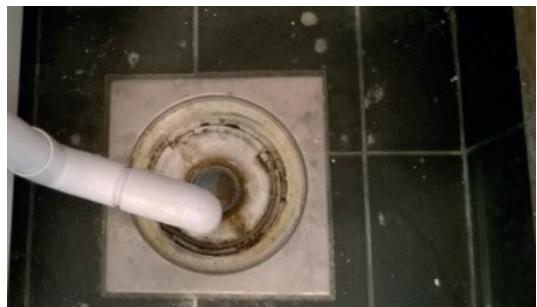
3 av brunnarna var monterade för nära vägg, vi kan anta att felen är fler än så, men det har inte gått att upptäcka på bilderna.

Kravet på 200 mm från golvbrunnens yttre fläns till tätskiktet på väggen kommer från branschreglerna Säker Vatten (2.12.2), kravet härrör sig från att plastmattorna behöver detta avstånd för att uppvik till sockel och nedvik i golvbrunn får ett tillräckligt bra fäste. Spänningarna i materialet kan annars bli för stora och med tiden kan mattan släppa från underlaget. Vidare finns kravet på 200 mm för att golvlutningen inte ska bli för brant så att halkrisk uppstår.
